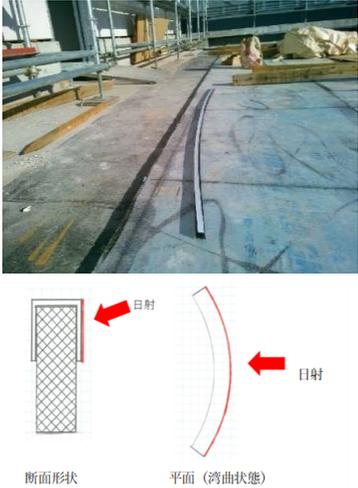
現象	原因の推定等	防止方法	補修方法
1	<p>キャップ部の湾曲</p>

<p>※写真は影が判り易いよう反対向きに置き直したもの</p>	<ul style="list-style-type: none"> <li>・固定前に一方向からの日射によりキャップ部が変形した</li> <li>・施工前に立掛ける等保管時に問題があった</li> <li>・明け方と日中の温度差が大きい</li> <li>・目地本体に発泡ポリエチレンフォームを用いたタイプに発生しやすい</li> </ul>	<ul style="list-style-type: none"> <li>・日射方向に留意する</li> <li>・保管は立掛けず、コンパネ等平坦な場所</li> <li>・仮止め状態で長時間放置しない</li> </ul> <p>*標準施工マニュアルP-6参照</p>	<ul style="list-style-type: none"> <li>・日差しに注意して置き直し、様子を見る</li> <li>・梱包に戻す、または日陰に置いて様子を見る</li> </ul>
2	<p>キャップ部の反り・飛出し</p>

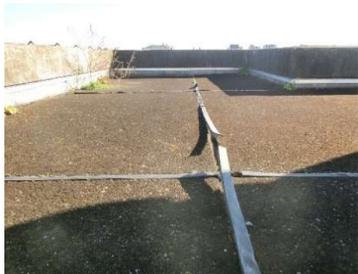
<ul style="list-style-type: none"> <li>・キャップアンカー部の保護コンクリートからの抜け</li> <li>・キャップ部の経年変化による反り</li> <li>・キャップ部の圧縮による変形</li> </ul>	<ul style="list-style-type: none"> <li>・現在販売されている製品は、キャップ部の形状面では打設されるコンクリートに対する投錨効果（アンカー効果）や付着力が発現しやすい形状に、材質面では寸法安定性を向上させるガラス繊維等の添加剤を混入する等の改良が施されており、このような不具合は生じていない</li> </ul>	<ul style="list-style-type: none"> <li>・飛出したキャップを除去し、10～15mm程度の深さまで目地本体を撤去してシール材を充填する</li> <li>・シール材充填は目地部が湿っていると付着力が低下するので十分乾燥させる</li> </ul> <p>※シール材：ペンギンシールPU979（土間目地用）など</p>

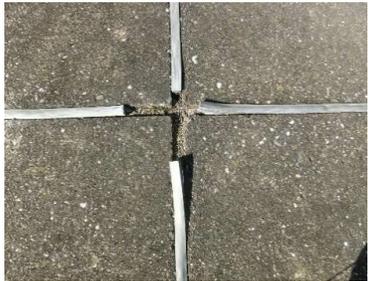
現象	原因の推定等	防止方法	補修方法
3	キャップ部の収縮

<ul style="list-style-type: none"> <li>塩化ビニル樹脂製キャップの経年による収縮</li> <li>外断熱保護工法による保護層蓄熱による影響</li> </ul>	<ul style="list-style-type: none"> <li>現在販売されている製品は、キャップ部の材質を収縮量の大きな塩化ビニル樹脂からガラス繊維混入ポリエチレン製に改良されており寸法安定性が改善されている</li> </ul>	<ul style="list-style-type: none"> <li>キャップ部の収縮箇所は、キャップ部及び目地本体を10～15mm程度の深さまで撤去してシール材を充填する</li> <li>シール材充填は目地部が湿っていると付着力が低下するので十分乾燥させること</li> </ul> ※シール材：ペンギンシールPU979（土間目地用）など
4	キャップ部の割れ・穴あき

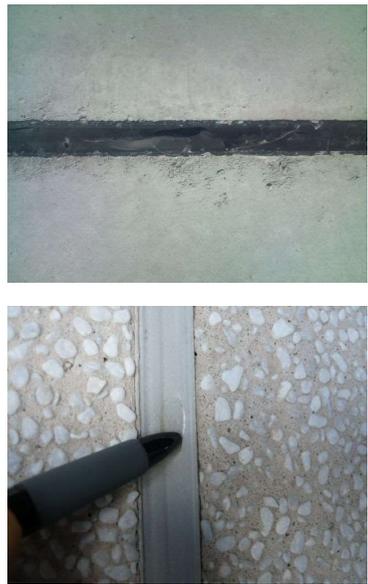
<ul style="list-style-type: none"> <li>鋭利なものによる穴あき</li> </ul>	<ul style="list-style-type: none"> <li>ピンヒール等で目地部に局所的な圧力をかけない</li> <li>工具等を目地部に落さない</li> </ul>	<ul style="list-style-type: none"> <li>ピンホール程度の穴開きは、シール材を充填する</li> <li>キャップ部を除去し、目地本体を10～15mm程度撤去しシール材を充填する</li> <li>シール材充填は目地部が湿っていると付着力が低下するので十分乾燥させること</li> </ul> ※シール材：ペンギンシールPU979（土間目地用）など

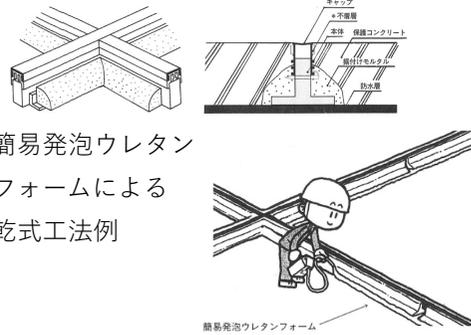
現象	原因の推定等	防止方法	補修方法
7	<p>伸縮目地交点付近の保護コンクリート損傷</p>

<ul style="list-style-type: none"> <li>伸縮目地交点付近の目地固定用モルタルによる保護コンクリートの厚さ不足</li> <li>交点付近までワイヤーメッシュが届いていない</li> <li>外断熱保護工法の目地交点付近での断熱材の損傷</li> </ul>	<ul style="list-style-type: none"> <li>目地交点付近の固定用モルタルが多にならないよう設置する</li> <li>乾式工法採用によるコンクリート厚さの確保</li> </ul>

<p>※標準施工マニュアルP-9以降参照</p>	<ul style="list-style-type: none"> <li>保護コンクリート破損部分及び伸縮目地の撤去、保護コンクリート及び伸縮目地の再設置</li> </ul>
8	<p>目地際保護コンクリートの損傷</p>

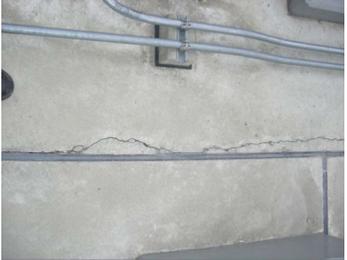
<ul style="list-style-type: none"> <li>伸縮目地固定用モルタルを伸縮目地の高い位置まで設置したことによる保護コンクリートの厚さ不足</li> </ul>	<ul style="list-style-type: none"> <li>目地立て時のモルタル設置に留意する</li> <li>乾式工法採用によるコンクリート厚さの確保</li> </ul>

<p>※適切なモルタル設置例 ※標準施工マニュアルP-15以降参照</p>	<ul style="list-style-type: none"> <li>保護コンクリート破損部分及び伸縮目地の撤去、保護コンクリート及び伸縮目地の再設置</li> </ul>

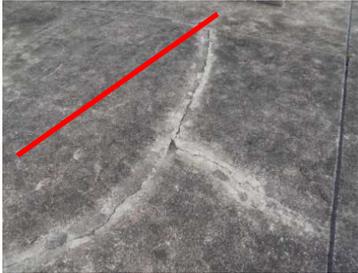
現象	原因の推定等	防止方法	補修方法
9	<p>保護コンクリートの損傷</p>

<p>赤線は棟位置を示す</p>

<ul style="list-style-type: none"> <li>・棟部のコンクリートが薄い</li> <li>・底目地が切れていない</li> <li>・入隅の立上り緩衝材未設置</li> </ul>

<ul style="list-style-type: none"> <li>・棟部に伸縮目地を設ける</li> <li>・伸縮目地を浮かして設置しない</li> <li>・入隅への立上り緩衝材設置</li> </ul>	<ul style="list-style-type: none"> <li>・保護コンクリート破損部分及び伸縮目地の撤去、保護コンクリート及び伸縮目地の再設置</li> </ul>
10	<p>保護コンクリートのせり上がり</p>

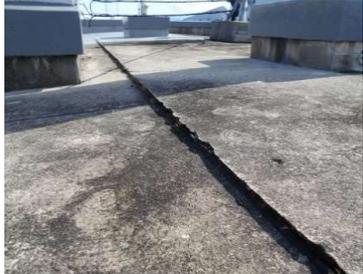
<ul style="list-style-type: none"> <li>・伸縮目地固定用モルタルを裾幅広く全面にわたり設置したことで下図のように突き上げを誘発した</li> <li>・伸縮目地固定用モルタルをキャップ上端部まで設置した</li> </ul>

<ul style="list-style-type: none"> <li>・乾式工法の採用により確実な縁切りと保護モルタルによるスロープ状態の防止を図る</li> <li>・基礎部周辺に立上り緩衝材を設ける</li> <li>・適切なモルタル設置例</li> </ul>

<p>※適切なモルタル設置例</p>	<ul style="list-style-type: none"> <li>・保護コンクリート破損部分及び伸縮目地の撤去、保護コンクリート及び伸縮目地の再設置</li> </ul>

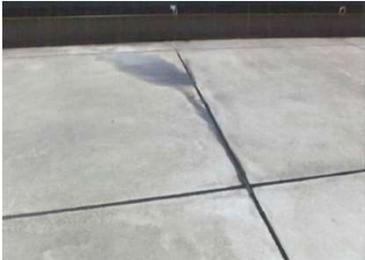
現象	原因の推定等	防止方法	補修方法
11	目地周辺部の黒ずみ

<ul style="list-style-type: none"> <li>・黒ずみ部の成分分析結果は油脂類の溶出</li> <li>・アスファルト成分を含む滞留水が表層に湧出したものと推定</li> <li>・アスファルト成分のゲル化</li> </ul>	<ul style="list-style-type: none"> <li>・伸縮目地底の水抜き溝の確保</li> </ul>	<ul style="list-style-type: none"> <li>・伸縮目地としての機能に問題はなく、処置としては保護層の再設置となる</li> </ul>
12	ワイヤーマッシュ上部の爆裂

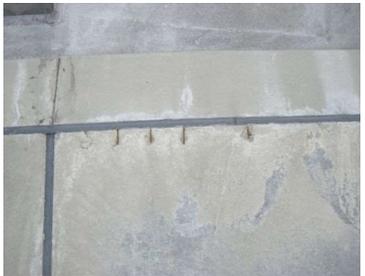
<ul style="list-style-type: none"> <li>・ワイヤーマッシュ上の保護コンクリートかぶり厚不足</li> <li>・作業中にワイヤーマッシュを踏むことにより曲がり、端部が跳ね上がった</li> </ul>

<ul style="list-style-type: none"> <li>・ワイヤーマッシュの適切な配置と固定</li> <li>・ワイヤーマッシュ上部の適切なコンクリートかぶり厚を確保</li> <li>・伸縮目地固定用モルタルの適量化</li> <li>・ワイヤーマッシュの敷設後は養生板を置き、その上を歩くことでワイヤーマッシュの変形を防ぐ</li> </ul>

<p>※ワイヤーマッシュ固定治具例</p>	<ul style="list-style-type: none"> <li>・ワイヤーマッシュ飛出し部及び伸縮目地の撤去、保護コンクリート及び伸縮目地の再設置</li> </ul>
