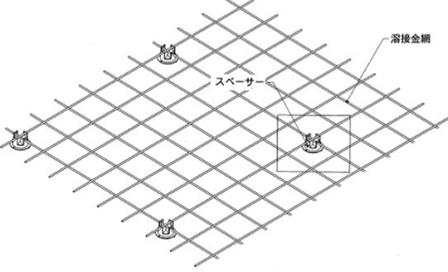
<ul style="list-style-type: none"> <li>・黒ずみ部の成分分析結果は油脂類の溶出</li> <li>・アスファルト成分を含む滞留水が表層に湧出したものと推定</li> <li>・アスファルト成分のゲル化</li> </ul>	<ul style="list-style-type: none"> <li>・伸縮目地底の水抜き溝の確保</li> </ul>	<ul style="list-style-type: none"> <li>・伸縮目地としての機能に問題はなく、処置としては保護層の再設置となる</li> </ul>
12	ワイヤーマッシュ上部の爆裂

<ul style="list-style-type: none"> <li>・ワイヤーマッシュ上の保護コンクリートかぶり厚不足</li> <li>・作業中にワイヤーマッシュを踏むことにより曲がり、端部が跳ね上がった</li> </ul>

<ul style="list-style-type: none"> <li>・ワイヤーマッシュの適切な配置と固定</li> <li>・ワイヤーマッシュ上部の適切なコンクリートかぶり厚を確保</li> <li>・伸縮目地固定用モルタルの適量化</li> <li>・ワイヤーマッシュの敷設後は養生板を置き、その上を歩くことでワイヤーマッシュの変形を防ぐ</li> </ul>
